## Исследование эволюции участков нефтяных разливов по космическим снимкам высокого разрешения на примере Самотлорского месторождения

**Аннотация.** Предложена методика визуального дешифрирования аварийных нефтяных разливов по космическим снимкам со спутника WorldView-3, оснащенного каналами среднего инфракрасного SWIR-диапазона, с проверкой по разновременным снимкам сверхвысокого разрешения в системе GoogleEarth. Анализ изображения четырех крупных разливов в юго-восточной части Самотлорского месторождения позволил проследить деграционные изменения разных типов растительности и процессы ее самовосстановления за 2017–2022 гг. Сопоставление результатов анализа снимков с литературными данными, полученными при натурных исследованиях, показывает их хорошее соответствие и необходимость дальнейшей разработки методов дистанционного мониторинга нефтяных разливов с использованием SWIR-диапазона.

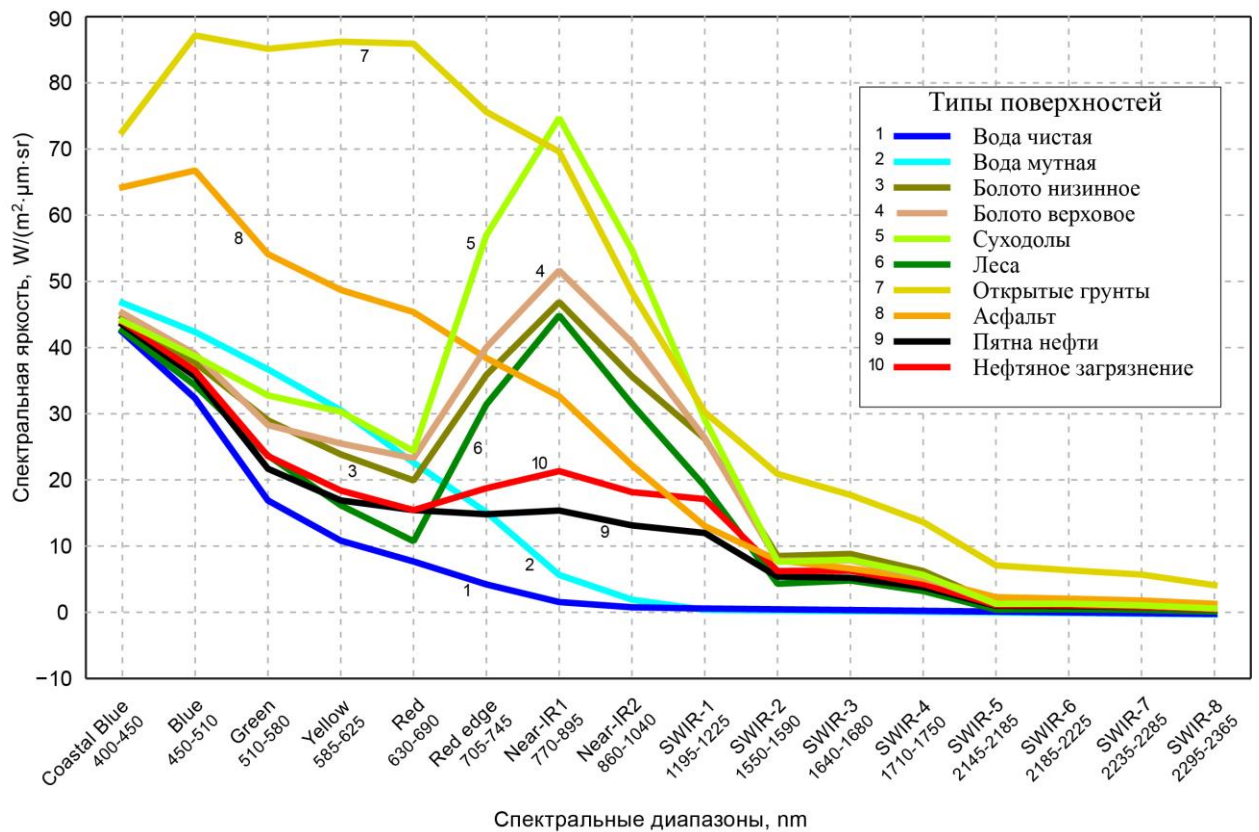
**Рис. 2.** Кривые спектрального образа основных природных и хозяйственных объектов района

На рис. 2 приведены кривые спектральной яркости, полученные по снимку WorldView-3 01.07.2019 путем выделения на снимке площадей различных объектов исследуемого региона и осреднения в их пределах отражательной способности для каждого спектрального канала. Тип поверхности определялся на основе визуального дешифрирования снимка с учетом материалов полевого обследования региона, выполненного в 2021 г. магистром геологического факультета МГУ имени М.В. Ломоносова И.Н. Пижанковым. Анализ кривых позволяет выбрать наилучший вариант цветового RGB-синтеза спектральных изображений для визуального дешифрирования и является основой для дальнейшей разработки методов автоматизированного дешифрирования.

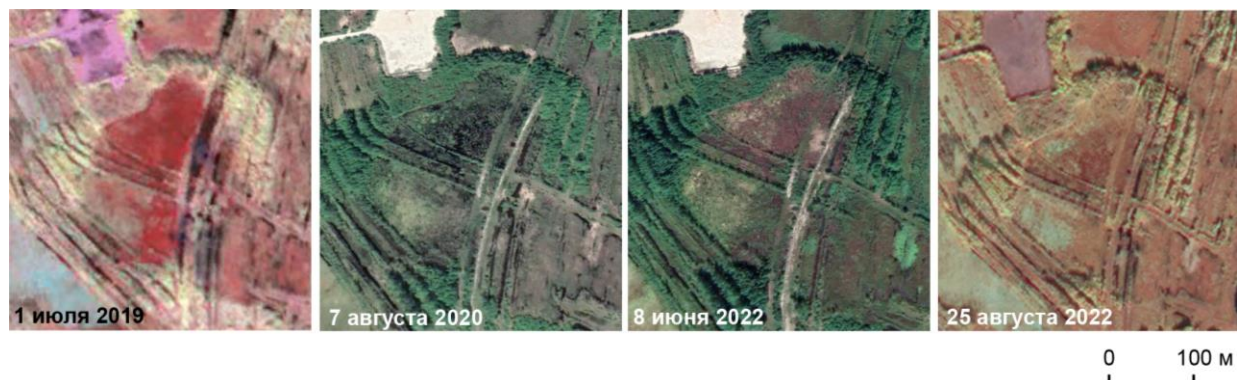
Рис. 6. Разновременные снимки территории нефтяного разлива № 2 (пояснения в тексте)

На снимках «исторической линейки» Google Earth 7 августа 2020 г. и 8 июня 2022 г. (рис. 6) при синтезе в естественных цветах поверхность в пределах всей северной части этого контура и восточной половины южной части контура, а также между

ближайшими линиями трубопроводов, имеет черный цвет, что подтверждает наличие нефтяного разлива; на черном фоне загрязненной поверхности выделяются зеленые кроны кустов. В южной части контура темных пятен на поверхности меньше.

На снимке WV-3 25 августа 2022 г. в варианте синтеза SWIR1-NIR1-RedEdge северная часть контура слабо выделяется по светло-коричневому цвету среди аналогичных безлесных территорий, а южная почти не выделяется. Очевидно, этот нефтяной разлив слабее воздействовал на ландшафты, происходит их самовосстановление, в результате контур разлива дешифрируется менее уверенно. Но снимок 8 июня 2022 г. в Google Earth подтверждает наличие недавнего разлива.

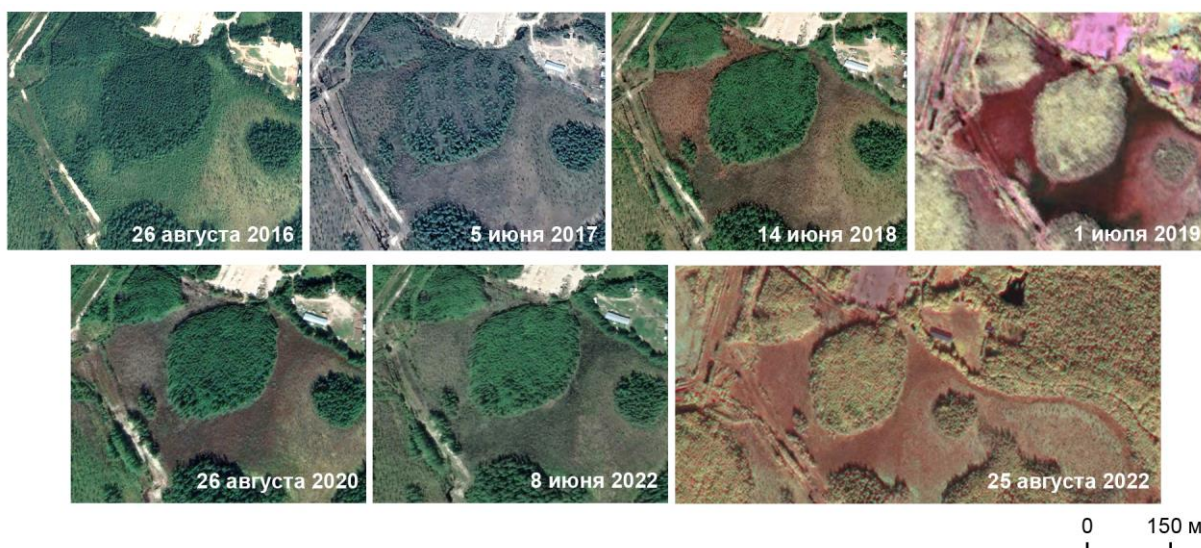
**Рис. 10.** Разновременные снимки территории нефтяного разлива № 4 (пояснения в тексте)

«Историческая линейка» в Google Earth позволяет проследить трансформацию растительности на этой территории, наиболее четко выявляемую на западном конусе (рис. 10).

Снимок 11 марта 2014 г. со снежным покровом показывает, что верхняя часть этого конуса была занята лесом, лесной массив округлой формы между конусами соединялся с окружающими

лесными массивами, а средняя и нижняя часть западного конуса были заняты кустарниками и мелколесьем; поверхность восточного конуса занята разреженными кустарниками.

Снимок 14 мая 2014 г. подтверждает наличие древесной растительности в верхней части западного конуса и разреженного мелколесья в его нижней части. Та же ситуация сохранялась в последующие годы и хорошо отобразилась на снимке *26 августа 2016 г.*, когда примыкающая к трубопроводу северная верхняя часть контура западного конуса была занята густым лесом, хорошо видна крупнозернистая структура изображения крон, цвет их зеленый; нижняя часть контура занята кустарниками и разреженным мелколесьем.

На снимке *5 июня 2017 г.* картина изменилась. В разделяющем конусы округлом лесном массиве, видимо, проведены рубки ухода, либо рубки под сейсморазведочные работы и этот массив приобрел крупнополосчатую структуру. Исчезла и полоса густого леса в верхней части западного конуса, а по обоим краям этого конуса в его средней части появились темные полосы и пятна, возможно, нефтяного загрязнения поверхности, так же как и на краях восточного конуса, а на фоне этих пятен видны еще зеленые кустарники.

Существенные изменения отмечаются на снимке *14 июня 2018 г.*, где на фоне окружающих зеленых лесов и кустарников резко выделяется коричневым цветом деградировавшая растительность обоих конусов, охваченных предшествующими нефтяными разливами. В верхней части западного конуса зафиксирован сухостой – видны коричневые стволы деревьев без крон, подстилающая поверхность без зелени. Этот контур погибшего леса четко ограничен сверху линией трубопровода. При предположении о возможной пирогенной причине изменений остается вопрос – почему контур пожара четко привязан к трубопроводу, но не распространяется на

соседние лесные массивы. В качестве очевидной причины гибели леса рассматривается нефтяной разлив, или разливы, происходившие между июнем 2017 г. и июлем 2018 г.

Ниже по конусу, в зоне мелколесья, видны также сухие стволы и кроны отдельных деревьев и кустов, травянистая растительность деградирована, цвет поверхности фиолетово-коричневый. Изменения цвета поверхности произошли и на соседнем восточном конусе, особенно в его западной части, а от его вершины протянулась более чем на 500 м длинная узкая (шириной 10–30 м) полоса деградировавшей растительности вдоль ложбины водотока, по которой распространялось и нефтяное загрязнение. Поворачивая на ЮЗ, эта полоса вторгается в прилегающий лесной массив, в котором также заметны деградационные изменения (см. рис. 9).

Именно последствия этого разлива отразились на снимке *WV-3 1 июля 2019 г.*, где в варианте синтеза SWIR1-NIR1-RedEdge четко выделяющийся фиолетово-коричневый контур повторяет очертания разлива 2018 г., а в нижней части западного конуса выходит за его пределы, перекрывая участок подходящих с юга дорог и трубопроводов.

На снимке «исторической линейки» *26 августа 2020 г.* весь контур предполагаемого разлива остается без зеленой растительности. И только в 2022 г., через 5 лет после разлива, возможно, неоднократного, на снимке *8 июня 2022 г.* видно происходящее позеленение поверхности на участке разлива – появление отдельных зеленых деревьев среди сухостоя в погибшем лесу, зеленого мелколесья и кустарников на все еще загрязненной поверхности обоих конусов.

На снимке WV-3 25 августа 2022 г. в варианте синтеза SWIR1-NIR1-RedEdge контур этого разлива не очень сильно выделяется среди остальных беслесных контуров коричневым цветом, но в его пределах отмечаются изменения. В вершине западного конуса, где после разлива 2018 г. лес усох, видны зеленеющие кроны молодого возобновления. Продолжается общее позеленение поверхности беслесных частей обоих конусов, особенно заметное на восточном конусе, где восточная граница бывшего разлива размыта. С другой стороны, на нескольких участках отмечается расширение зоны влияния нефтяного разлива за пределы его видимого в 2019 г. контура. В нижней части западного конуса эта граница переместилась западнее системы дорог и трубопроводов. Другой участок расширения зоны влияния – у окончания узкого потока, протягивавшегося от восточного конуса: удлинилась зона его вторжения в лесной массив.

В целом на этом примере удастся проследить как губительное воздействие нефтяного разлива – гибель взрослого леса, так и начинающееся восстановление лесной растительности через 4–5 лет после разлива.
